泗洪县安东河整治工程（245省道至洪泽湖段）

水土保持设施验收报告

建设单位：泗洪县水利重点工程建设处

编制单位：江苏瀚蓝信息科技有限公司

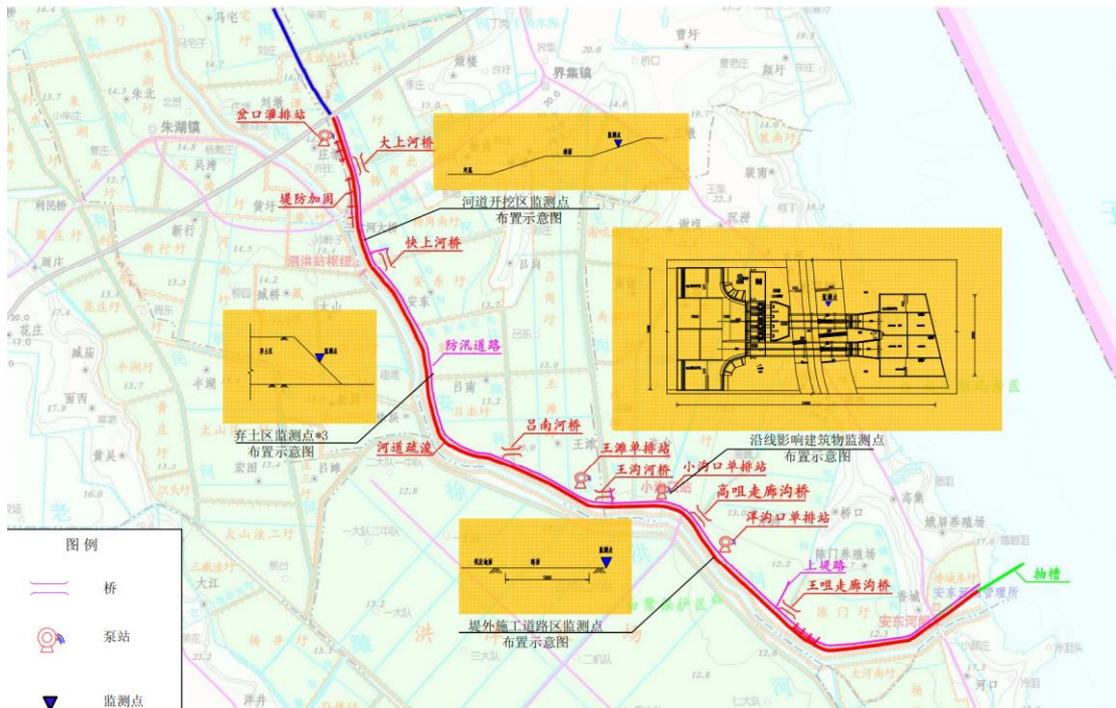
(2) 监测点位图

2021 年 6 月，建设单位委托盐城市水利勘测设计研究院有限公司扬州分院开展本工程水土保持监测补充工作，水土保持监测时段为 2021 年 6 月至 2021 年 9 月。监测方法包括调查监测、定点监测、遥感监测等，根据工程特点、施工布置共布设 6 个监测点。主要成果包括水土保持监测季报以及水土保持监测总结报告等。
